霊友会弥勒山エアードーム解体に伴う空気膜構造屋根の性能確認試験

本報告は解体に先立ち、空気膜構造を構成する各要素の耐久性や、建設当時立案した膜材の維持補修計画等の妥当性の確認などを目的として調査及び検証を行ったものである。

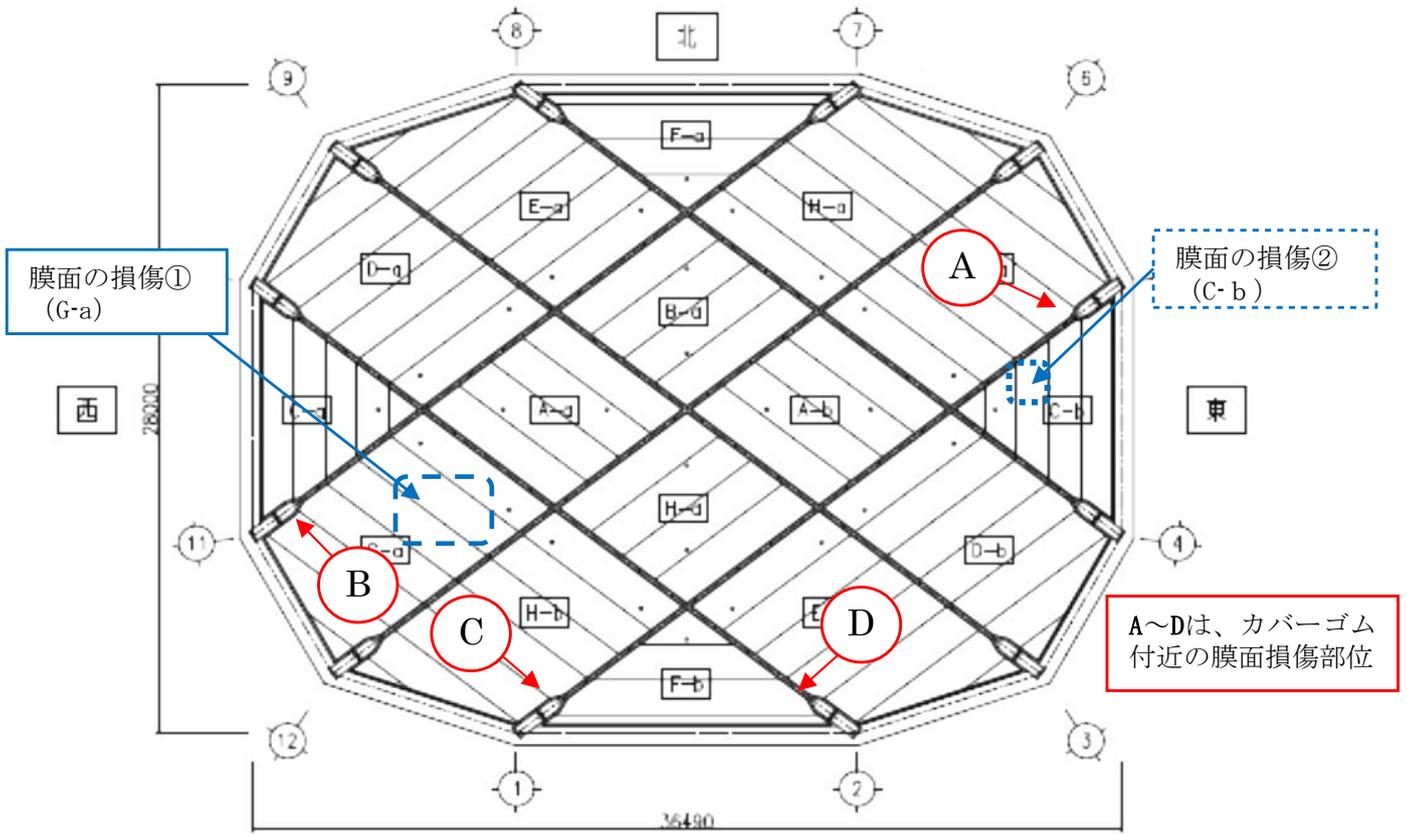
図 3-1 膜材の目視調査結果

図 3-1 に膜材、図 3-2 にカバーゴムの目視調査による劣化及び損傷部位の位置及び分布を示す。

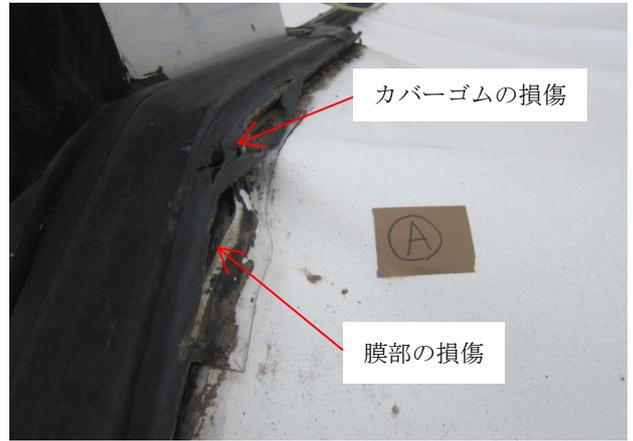
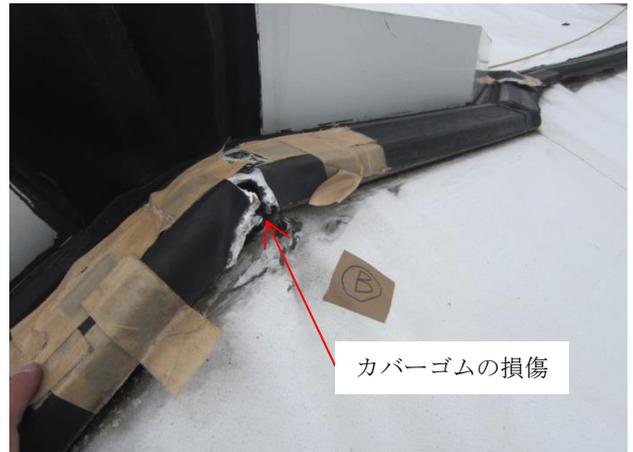
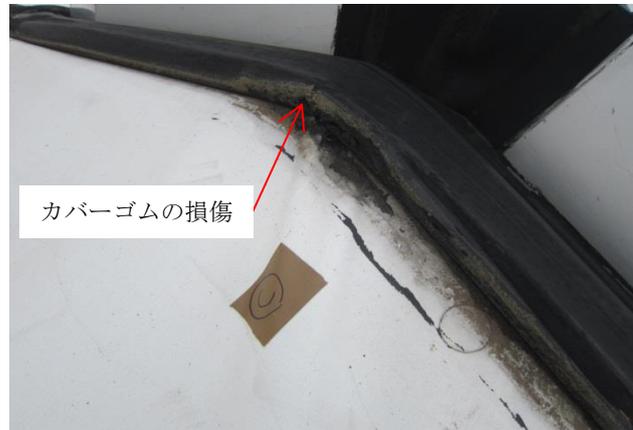
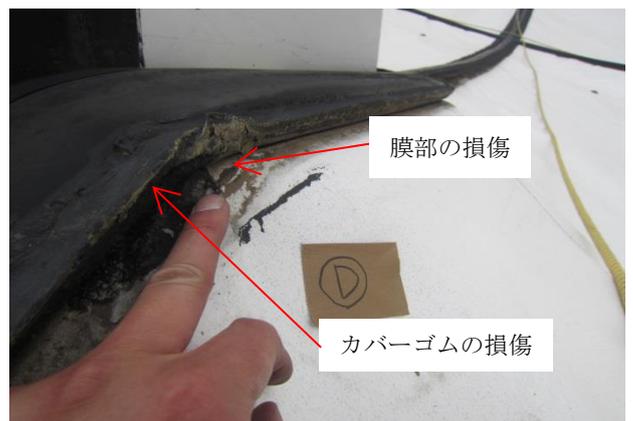
屋根面中央部のカバーゴムは 2006 年に取り換え工事を行っており、全体的に健全で、表面上の目立った劣化は見られず、交点部においてもエアール漏れは無かった。一方、ケーブル端部定着部は、竣工時のままのカバーゴムであり平面形状の変化する殆どの部位で、シールやゴムパッチの補修が行われている。ケーブル定着部先端の分岐部では、その殆どでエアール漏れが生じている（写真 3-3～3-6）。

空気膜構造においては、建設時のインフレート、および外荷重の影響によるケーブルの動きに追従するために、ケーブル定着部には特有なヒンジ機能が設けられている。このヒンジの回転軸に対するディテール上の微小な偏心、および面外ねじれなどが繰返し作用したことで、カバーゴムや膜面に不具合が集中する結果となっている。ディテール上この部分のカバーゴムの交換は容易では無く、設計上の改良が求められる部位である。

写真 3-3 カバーゴム付近の損傷 A 部

写真 3-4 カバーゴム付近の損傷 B 部

写真 3-5 カバーゴム付近の損傷 C 部

写真 3-6 カバーゴム付近の損傷 D 部

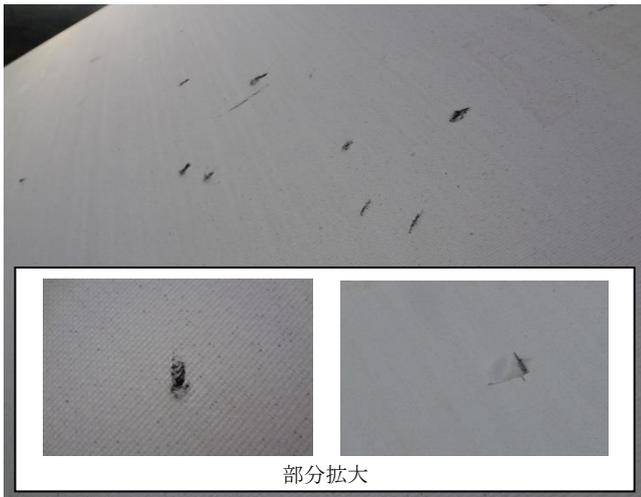
写真 3-1 膜面の損傷① (G-a) 部分

写真 3-1 から写真 3-6 に、膜面及びカバーゴムの不具合部分の状況を示す。膜材の損傷①部分（写真 3-1）は、傷の状況などから雪下ろし時の除雪作業時に生じたものと考えられる。損傷②部分（写真 3-2）は原因の特定はできないが、基布に達しないコーティング表面の長い傷であった。

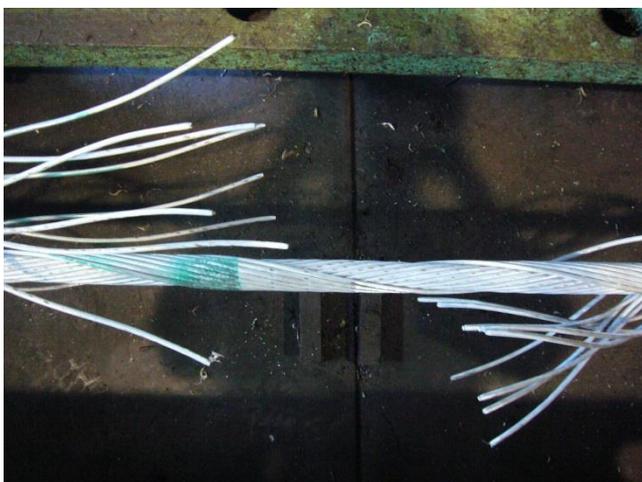
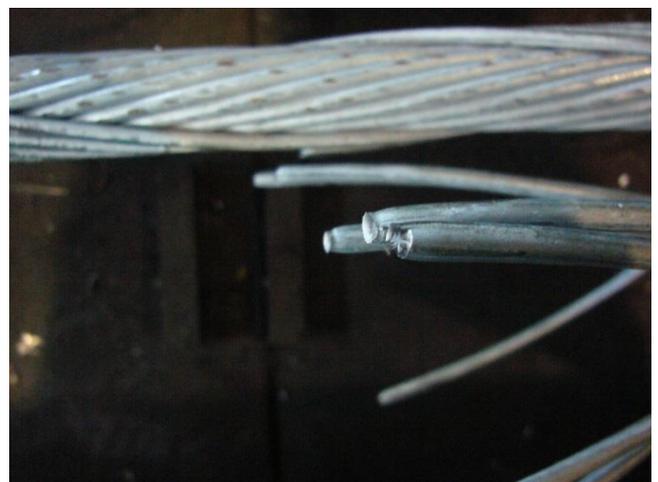
写真 4-18 破断部の状況

引張試験における破断位置はケーブルスペーサー部の近傍(写真 4-18)となったが、切断荷重は建設時の成績表の数値と同等の結果(表 4-3)になった。そのため、交点クランプおよびケーブルスペーサーのボルトの締め付けによる跡は、切断荷重に対して大きな影響は与えていないと判断される。

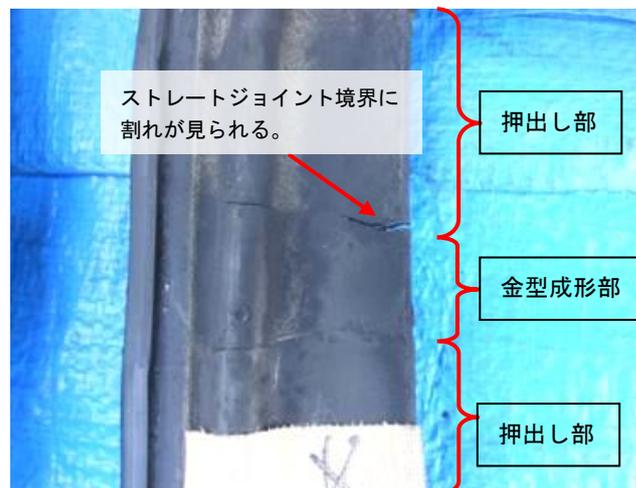
写真 5-6-1 No⑥ケーブル定着部ジョイントゴム

②金型成形部と押し出し部の境界に割れがある (写真 5-6-1~5-6-2)。ジョイント部分が強度的に一番の弱点になっている。

- ・ジョイント部分は、殆どの部位で割れが発生しており、気密及び水密機能に支障が生じている。
- ・ケーブル定着部先端のカバーゴムは、その大部分で漏気が発生しており、動的応力（伸び）が発生するところでの劣化が進んでいる。

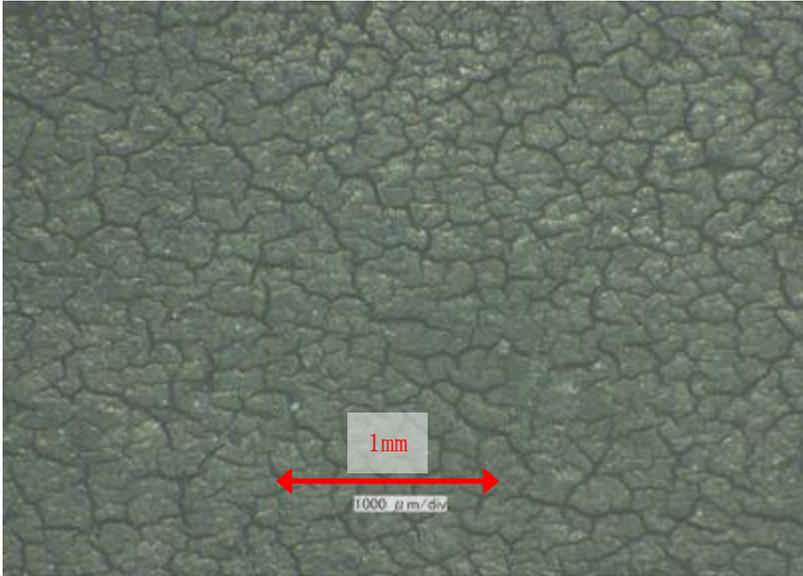
写真 5-6-3 No⑧EXP ゴム外部側表面

表面に浅い亀裂が見える。亀裂の深さは $50\mu\sim 100\mu$ 程度と極浅い。このようなゴムの亀裂をクレージングと呼ぶ。ゴムの亀裂の代表的なもので劣化の要因が紫外線による場合、このような浅い亀裂が全面に見られるケースが多い。深さが浅いので、厚みが 3mm ある製品の場合では、大きく性能に影響しない場合が多い。

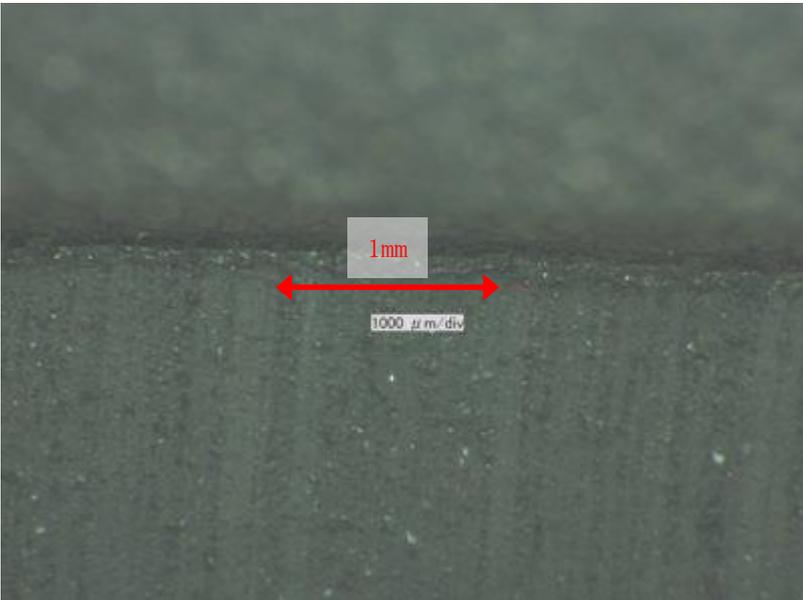
写真 5-6-4 No⑧EXP ゴム 断面

表面から 0.1 mm程度の浅い亀裂（クレージング）

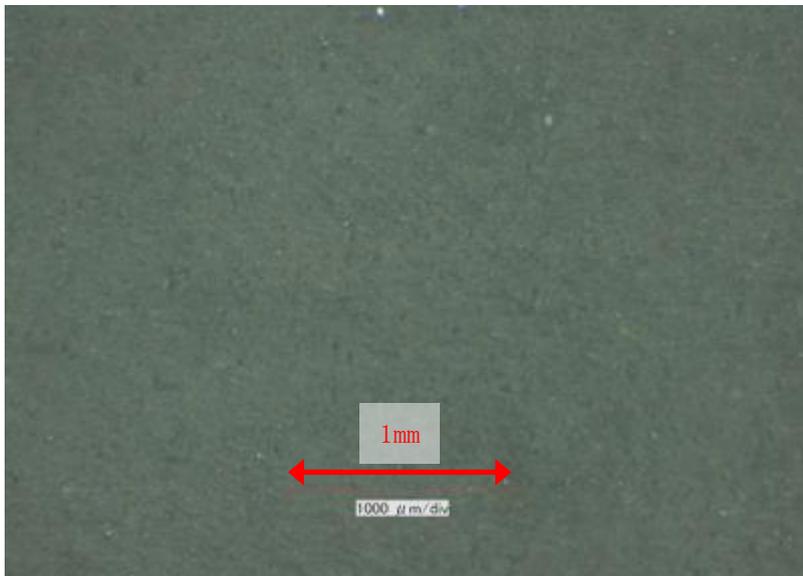
写真 5-6-5 No⑧EXP ゴム 内部側表面

異常なし

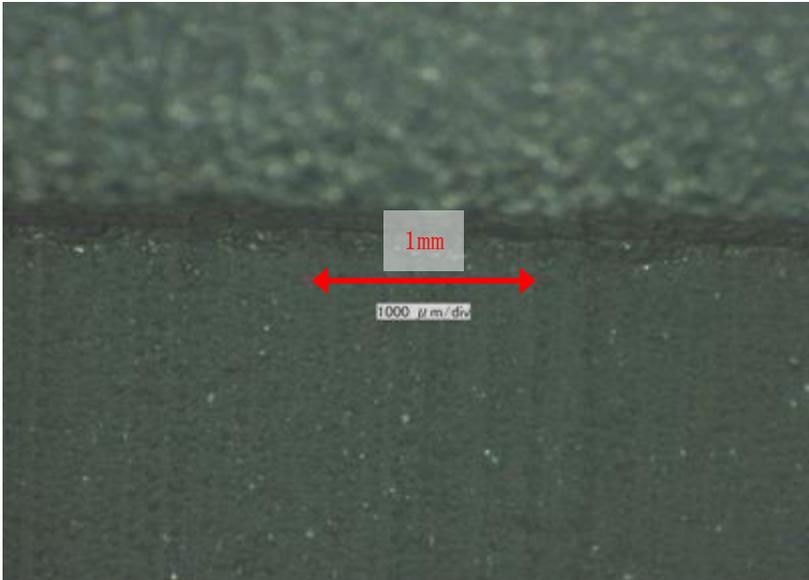
写真 5-6-7 No⑧カバーゴム 断面

表面から 0.1 mm程度の浅い亀裂（クレージング）

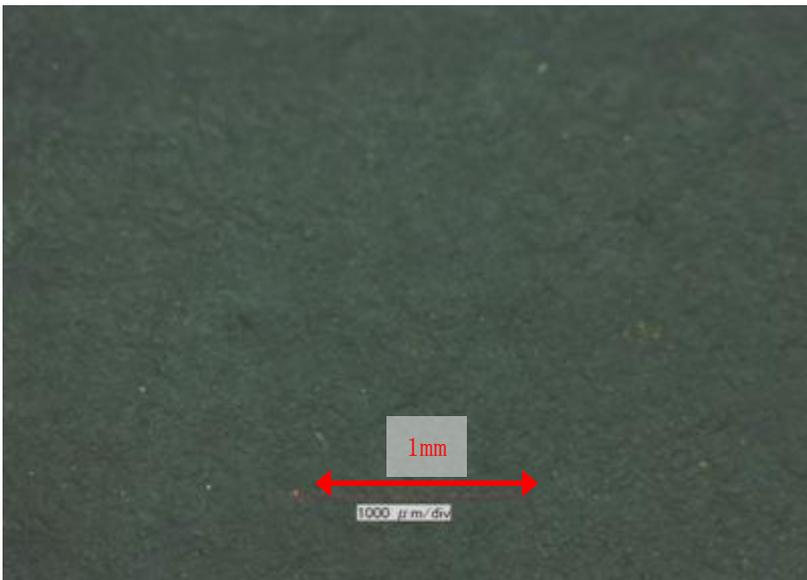
写真 5-6-8 No⑧カバーゴム 内部側表面

異常なし

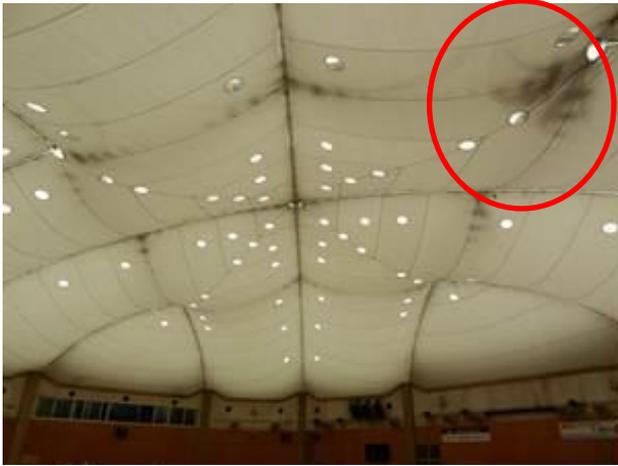
写真 6-3-1 内観

内膜材は通気性を有し吸音特性を持つ材料である。解体時の外観は写真 6-3-1 のとおりであり、部分的に集中した黒色の汚れが見られた。この汚れの発生源を特定するために実施した分析結果を以下に示す。

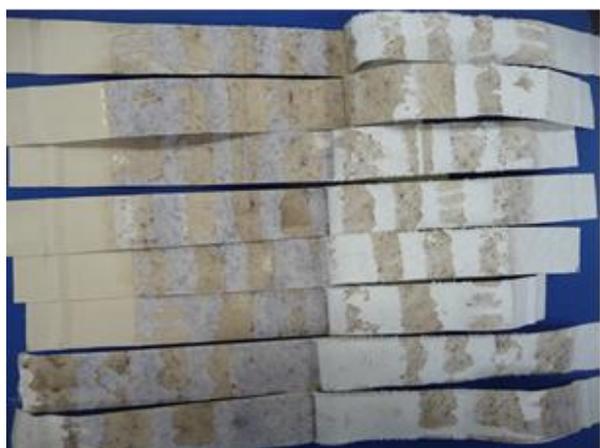
写真 7-1-7 試験後の剥離面の状況

剥離試験の結果は、十分に溶着されている部分（強い部位）の剥離強さは 70N/3cm 程度であるが、溶着が不十分な部分（弱い部位）は 40N/3cm 程度であり、溶着機の幅の縞模様がみられた（写真 7-1-7）。ただし、一部の弱い部位は縞模様毎に 36N/3cm を下回る数値もみられ、良好な作業環境で行われる場合の剥離強度に達していない部分も確認された。

膜面を押せば変形してしまう空気膜構造で、膜面上部から裏当て板なしで現場溶着を行うだけでは、一様にムラのない溶着を施すことが困難であることが改めて確認された。

この様な補修方法においては、あらかじめ溶着の不確定さを補うために、通常の 75mm の溶着幅を増やす等の配慮が必要と思われる、今回は前述したように 2 倍の余裕をもって 150mm の溶着幅の試験としている。

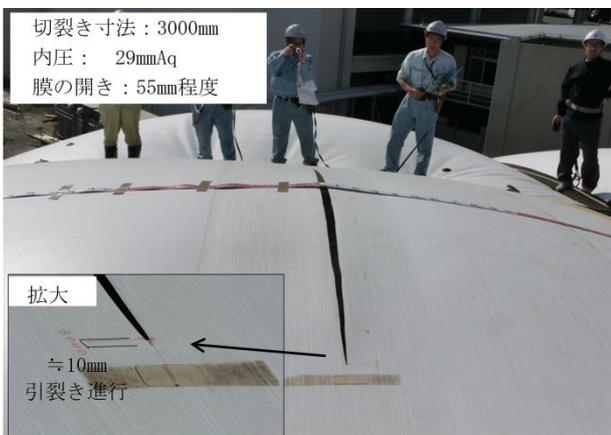
写真 7-2-3 切裂き 3000mm (開き 55mm 程度)

内圧 30mmAq 時の 3000mm の破損では、口の開きが 55mm 程度であり、損傷の両端は引裂き伝播することは無かったが、内圧を 40mmAq に上昇させると 10mm 程度裂けが進行した。
