# 多雪地域における膜構造建築物を対象とした 屋根上積雪荷重の評価方法に関する研究

## 梗概

## Study on the Evaluation of Snow Load on a Roof of a Membrane Structure in regions with heavy snowfall

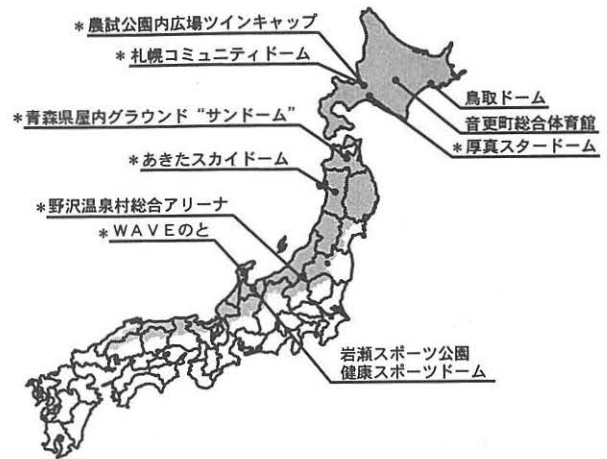
図1 調査対象の膜構造建築物

図1に示す膜構造建築物（10件）の現地管理者および建築物所在地の建築指導課を対象にヒアリング調査を行った。調査項目は屋根雪の滑雪状況、設計用屋根上積雪荷重および屋根雪に関することとした。冬期間の現地調査は、図中\*印の膜構造建築物（7件）について行った。現地調査時の気象条件については、最寄りの気象官署の観測値を用いた。各項目の不十分な点は、「日本の膜構造作品集」および既往の研究論文で補った<sup>1)・2)・3)</sup>。

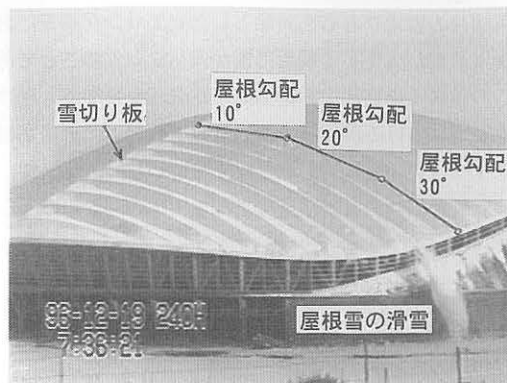
写真2 札幌コミュニティドームにおける滑雪状況 (1996年12月19日の場合)

調査整理番号No. 5の札幌コミュニティドームは、二重膜構造となっており、外膜と内膜との間に温風を送風して屋根雪を融滑雪および融雪処理する方法を採用している。なお、温風の吹き出し温度は、+60℃程度である。本ドームは、1996年11月～1997年3月に現地調査および連続ビデオ観測を行った。現地調査は、温風を送風していない場合（無暖房時）と温風を送風している場合（暖房時）との2つの状況について行った。無暖房時に行った1996年の現地調査は、11月13日、12月13日および12月19日で11月13日は前日に16cm、12月13日は前日に10cm、12月19日は前日に34cmの降雪があった日である。写真2に、12月19日の滑雪状況を示す。12月19日は、気温が低く最高気温が-3.3℃、平均気温が-5.5℃であった。写真のように、屋根勾配20°程度となる部位で顕著な自然滑雪現象がみられたが、屋根頂部付近に若干の雪が残る状況であった。11月13日、12月13日も12月19日と同様の滑雪現象であった。なお、連続ビデオ観測によると、屋根勾配が20°よりも小さい部位においても時間の経過に伴い滑雪速度の遅い滑雪現象がみられ、2～3日程度で膜面から雪が全てなくなる状況が観察された。

本ドームの屋根形状は、調査整理番号No. 2の野沢温泉総合アリーナと同様に、膜パネルをV字状に張っているため各V字谷部ごとに屋根雪が分割され滑雪が発生している。V字の深さは、最も深い部分で1.5mである。

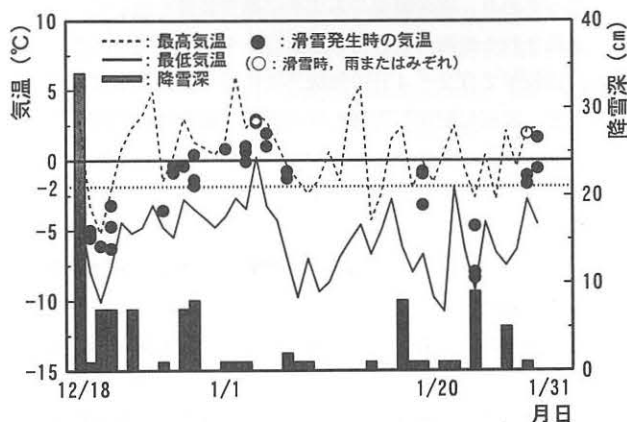
図2 札幌コミュニティドームにおける気象状況および屋根勾配20°の部位で自然滑雪現象が発生した時の外気温状況 (1996年12月18日～1997年1月31日)

図2に、1996年12月18日～1997年1月31日の気象状況および屋根勾配20°となる部位で自然滑雪現象が発生した時の外気温状況を示す。図のように、屋根雪の滑雪現象は、降雪があった当日または翌日に発生している。滑雪時の外気温をみると、-2.0～0℃付近で多くみられる。滑雪時の外気温0℃以上の場合をみると、累積降雪深が2cm程度と極めて少ない状態であった。このように自然滑雪現象は、外気温が0℃以下でも顕著に発生している。

自然降雪現象は、札幌コミュニティドームのように屋根勾配20°以上で外気温-2.0~0℃付近で顕著に発生している。このようなことから、屋根勾配20°以上の膜構造建築物における制御積雪荷重を考えると、自然降雪による制御では、日最高気温-2.0℃以下の連続日数を基に屋根上積雪荷重を設定することが可能と考える。例えば、苫米地らの再現期間30年における日最高気温の連続日数に関する研究結果を用いると、-2.0℃以下の連続日数は、札幌で14日、青森で8日となる<sup>11)</sup>。この連続日数に基づいて札幌であれば年最大14日増分積雪深のように各地域ごとの増分積雪深の再現期待値を制御積雪荷重と設定することが可能と考える。

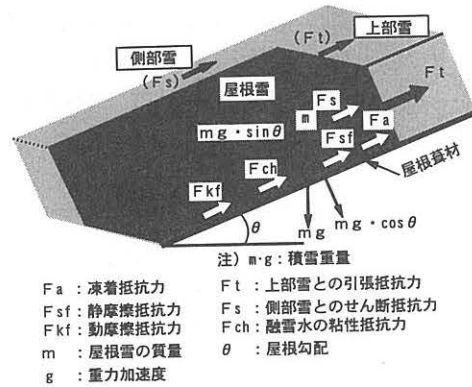
図3 屋根雪の滑雪条件

屋根雪の滑雪条件に関する既往の研究を基に、滑雪時の力学的関係を整理すると図3となる<sup>5)</sup>。図のように、屋根雪が滑雪しようとする力は、凍着抵抗力、静摩擦抵抗力および動摩擦抵抗力などの抵抗力の影響を受けている。これらの力の釣合条件を滑雪開始条件と滑雪持続条件とに分けて整理すると、以下のようになる。

一般に屋根雪の滑雪状況をみると、屋根雪は、屋根上の雪が全体に移動して滑雪することは稀で、屋根の頂部やげらばに部分的に残る現象がみられる。この現象は、図3に示す上部の雪の引張抵抗力や側部の雪のせん断抵抗力の影響を受けているためである。この部分的な滑雪現象は、筆者らのモデル実験研究でも明らかになっている<sup>6)</sup>。ここで、滑雪開始条件における滑雪抵抗力の低減を考えると、静摩擦抵抗力( $F_{sf}$ )、凍着抵抗力( $F_a$ )を除いた引張抵抗力( $F_t$ )およびせん断抵抗力( $F_s$ )は、上部に雪切り板や本調査結果にみられるように、膜パネルをV字状に張るなど屋根形状を工夫することでほとんど無視できるほどに低減可能である。従って、温度条件が $0^{\circ}\text{C}$ 以上の場合、 $m \times g \times \sin \theta > F_{sf}$ となる屋根勾配 $\theta$ であれば、屋根雪は滑雪することになる。筆者らの静摩擦係数に関する自然雪を用いた室内モデル実験結果によれば、 $0^{\circ}\text{C}$ における膜材の静摩擦係数は $\mu_s = 0.4$ である<sup>7)</sup>。この値を用いて上述の式から滑雪に必要な屋根勾配 $\theta$ を求めると以下ようになる。
