霊友会弥勒山エアードーム解体に伴う空気膜構造屋根の性能確認試験

本報告は解体に先立ち、空気膜構造を構成する各要素の耐久性や、建設当時立案した膜材の維持補修計画等の妥当性の確認などを目的として調査及び検証を行ったものである。

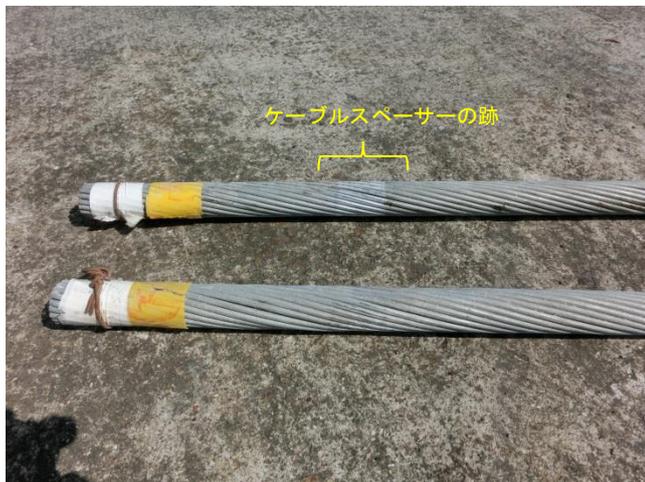
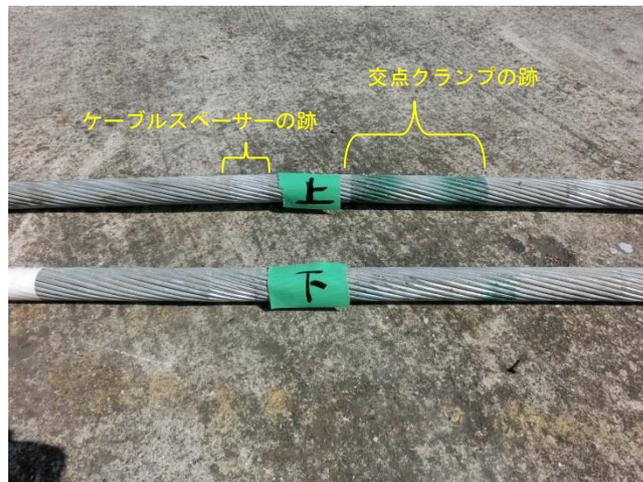
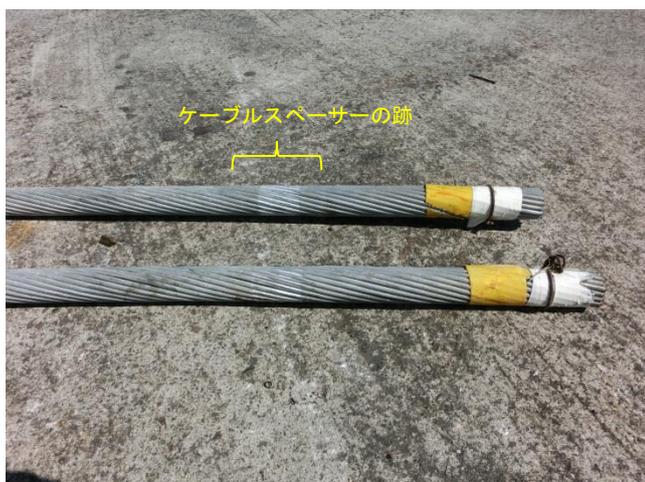
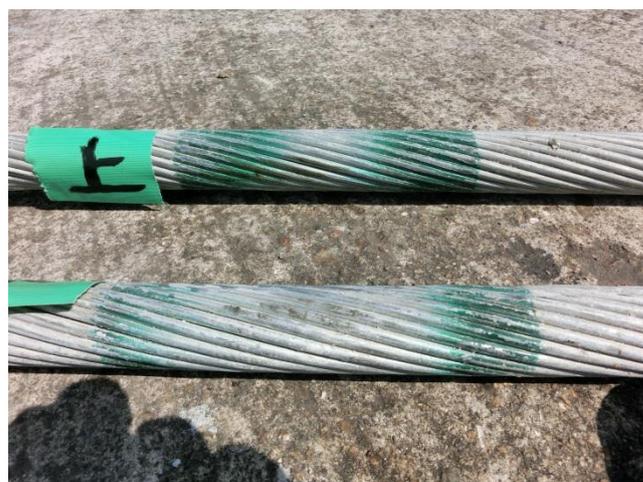
サンプルの状況を写真 4-4~4-7 に示す。緑色のペンキが付いている箇所は、建設ときに交点クランプ位置をマーキングした部分であり、交点クランプを締め付けた跡が確認される。写真 4-1 に示されるケーブルスペーサーの跡が、周囲に比べて白っぽくなっており、締め付けた跡が確認できた。2 本ともに錆は確認できず、表面状況に顕著な差は無かった。

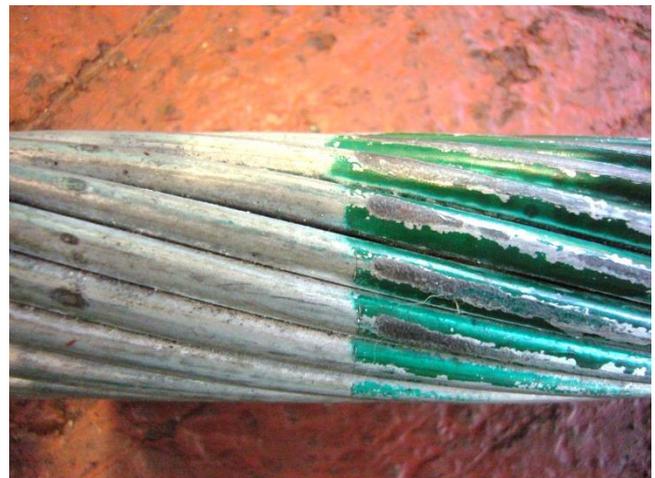
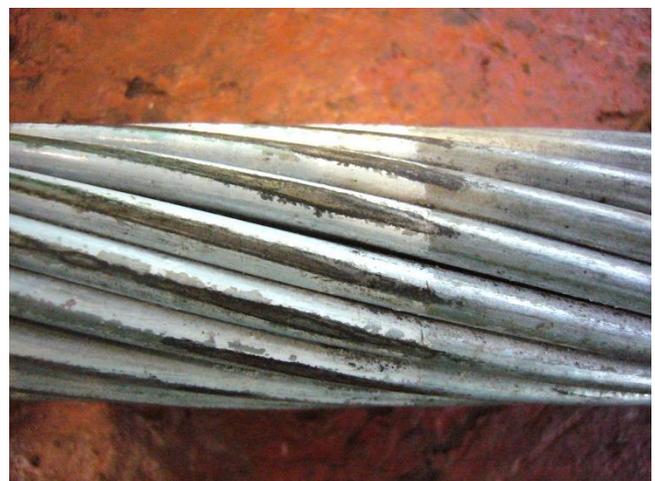
写真 4-11 交点クランプ部拡大

外観状況は、写真 4-11、4-13 に示される交点クランプおよびケーブルスペーサー部の跡以外は、写真 4-14、4-15 に示されるように、発錆は確認できなかった。溶融亜鉛めっきも残っている健全な状況であると考えられる。

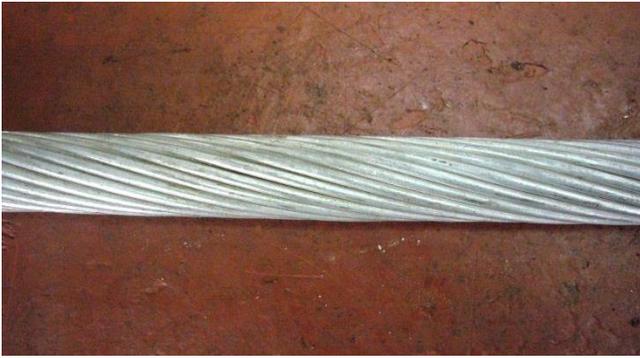
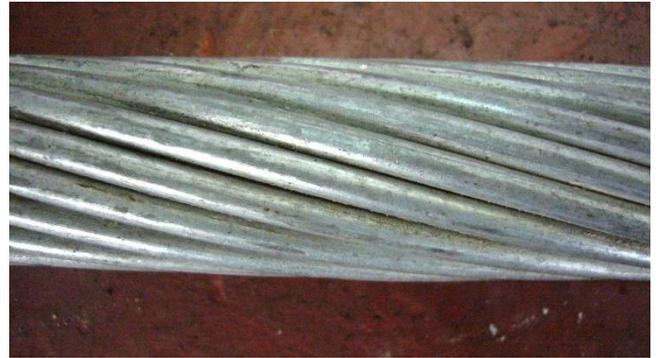
写真 4-14 金物跡が無い部分

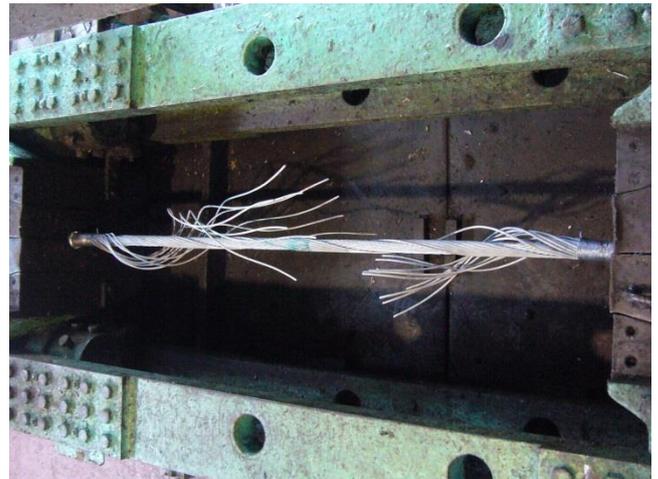
写真 4-17 引張試験後の状況

引張試験における破断位置はケーブルスペーサー部の近傍(写真 4-18)となったが、切断荷重は建設時の成績表の数値と同等の結果(表 4-3)になった。そのため、交点クランプおよびケーブルスペーサーのボルトの締め付けによる跡は、切断荷重に対して大きな影響は与えていないと判断される。

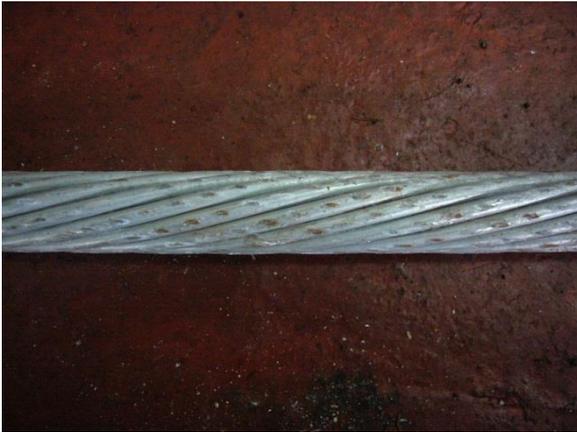
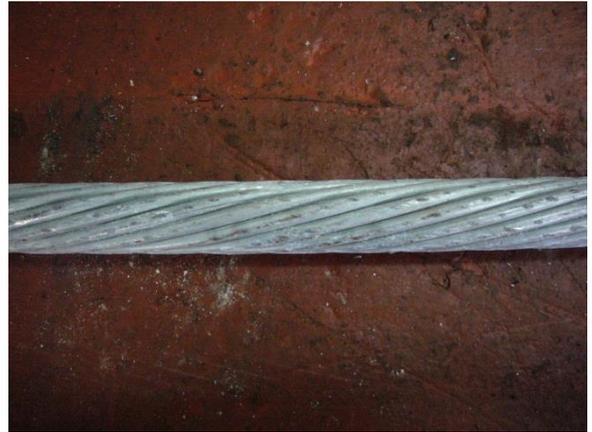
素線の外観状況は、素線をばらした内層の表面では、素線同士が接触している部分に圧痕が見られる。最外層が Z より、内層が S よりであるため、内層 2 層目は点接触している跡が見られ(写真 4-22~4-23)、内層 1 層目および心線については線接触している跡が確認できる(写真 4-24~4-27)。最外層は、交点クランプおよびケーブルスペーサーの金物接触部以外は、写真 4-30 に示すような健全な状況であった。

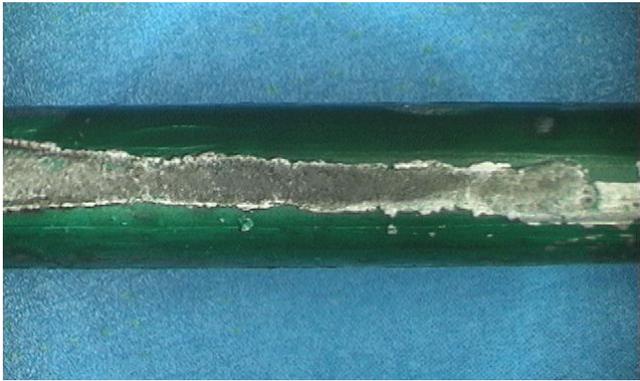
写真 4-28 交点クランプ部素線拡大

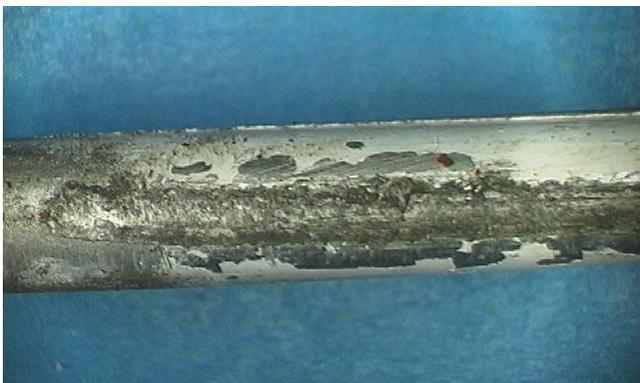
写真 4-29 ケーブルスペーサー部素線拡大

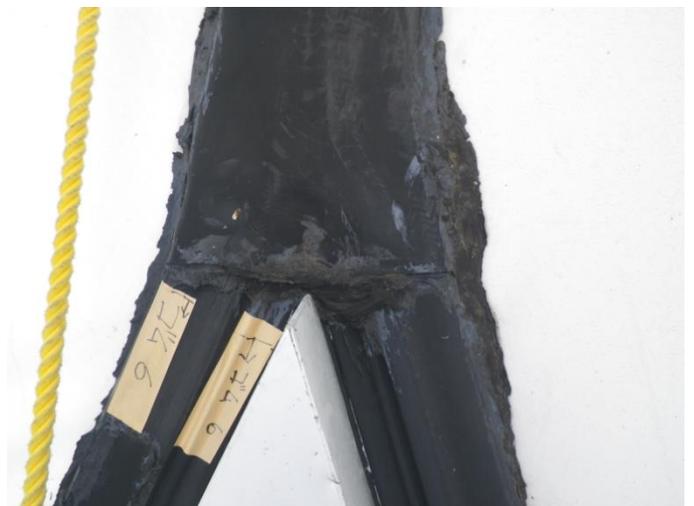
写真 5-4-6 ケーブル定着部⑥先端

屋根面中央部のカバーゴムは 2006 年に取り換え工事を行っており、全体的に健全で、表面上の目立った劣化は見られず、交点部においてもエアール漏れは無かった。一方、ケーブル端部定着部は、竣工時のままのカバーゴムであり平面形状の変化する殆どの部位で、シールやゴムパッチの補修が行われている。ケーブル定着部先端の分岐部では、その殆どでエアール漏れが生じている（写真 3-3～3-6）。

- ・ジョイント部分は、殆どの部位で割れが発生しており、気密及び水密機能に支障が生じている。
- ・ケーブル定着部先端のカバーゴムは、その大部分で漏気が発生しており、動的応力（伸び）が発生するところでの劣化が進んでいる。

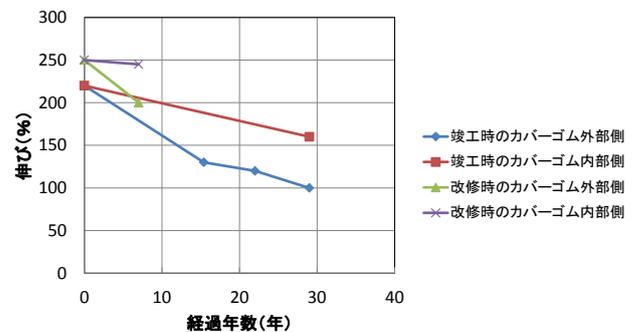
図 5-5-1 材料別、内部外部別の伸びの経年変化

- ・位置（方角）による明確な物性差は見られない。
- ・29年経過したものは、伸びが半分になっており、材料としては劣化がかなり大きいと判断される。
- ・交点F部については、図5-5-1から改修工事に使ったカバーゴム改良材料は、7年経過時だけの伸びの変化率からは目立った効果は見られない。硬さ変化は、改修後防水シートを貼っていることもあり少なかった。
- ・竣工時からのカバーゴムの外部側硬さは、22年以降29年まで変化がなく、ほぼ架橋が進む劣化と主鎖切断が平衡しているように判断される。

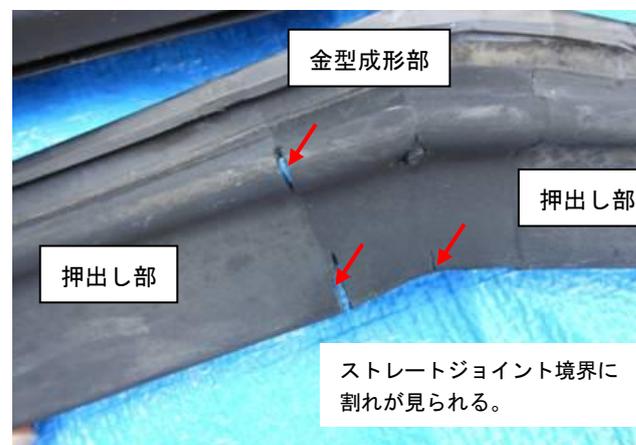
写真 5-6-2 No⑥ケーブル定着部ジョイントゴム

②金型成形部と押し出し部の境界に割れがある (写真 5-6-1~5-6-2)。ジョイント部分が強度的に一番の弱点になっている。

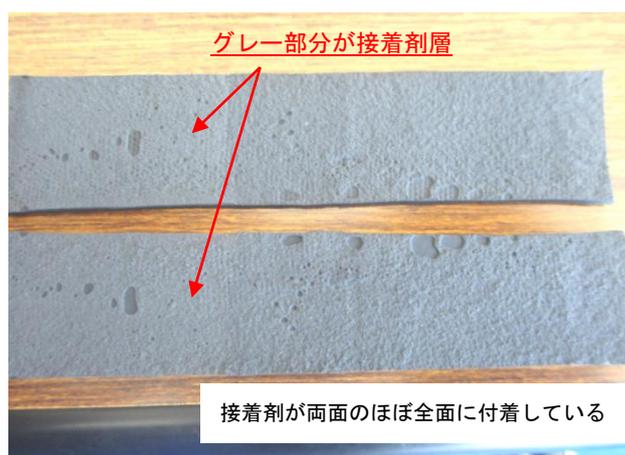
写真5-7-2 試験後の断面

破壊状態の占有率
CF	90%
TCF	10%
AF	0%

- ・2006年に実施された改修工事で使用した防水補強シートとカバーゴムの接着部は、破壊状態が全て接着剤の凝集破壊で、強度も1.5N/mmと良く接着していた。

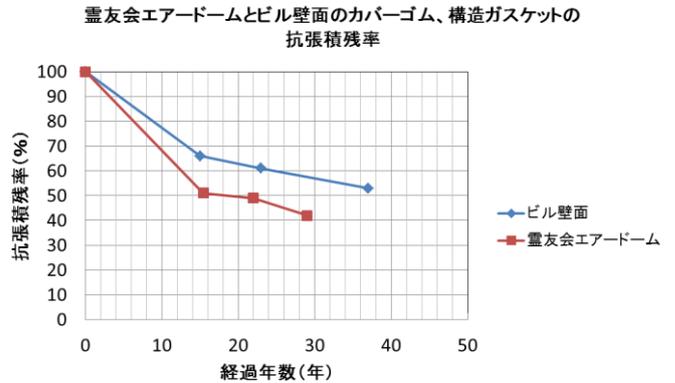
図 5-8-1 経年変化と抗張積残率

抗張積残率が、50%となる年数は、霊友会エアードームで18年、ビル壁面で42年（外挿して）となる。この差は、日射量の差が大部分とガスケットの肉厚の違い（ドーム用は3mm、ビル壁面用は、10mm）などが影響していると推定できる。これは、ゴム材料にとって屋根面での使用環境が、ビル外壁の使用環境の2倍程度厳しい環境であると言える。

但し、一般ビルのガスケットは風圧力を伝達する構造部材であり、気密と水密性能のみを期待する空気膜構造のカバーゴムとは要求される性能が異なる。経年変化に伴う抗張積残率に関しても要求性能に見合った評価が必要であろう。

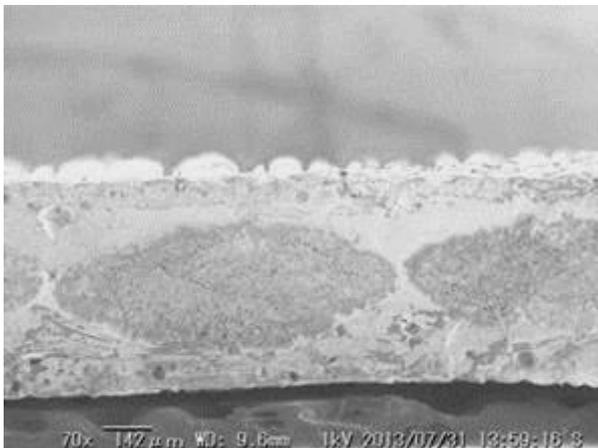
写真 6-1-4 採取膜材断面

表面状態同様に著しい摩耗は観察されず、十分な樹脂層を維持していた。以上より、外観からは著しい摩耗は観察されず十分な耐久性を維持していると言える。

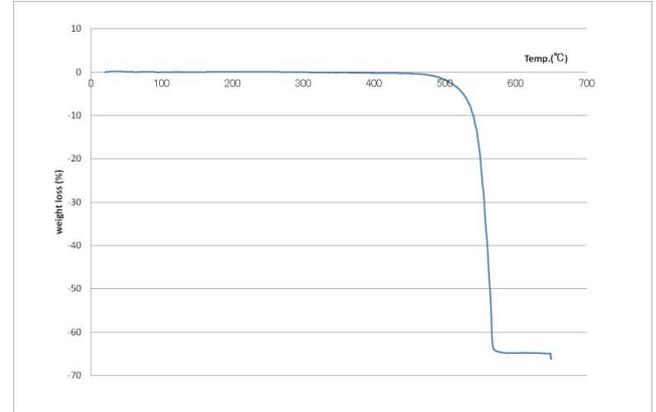
図 6-1-1 TG 測定結果

650°C まで加熱した際の減量率は 65% であった。製品の材料構成比率から見て被覆樹脂が摩耗などにより減量しているとは言えず、ほぼ初期値と変わっていない。また、減量は 400°C 付近から徐々に始まっており、減量成分はふっ素樹脂のみと言える。

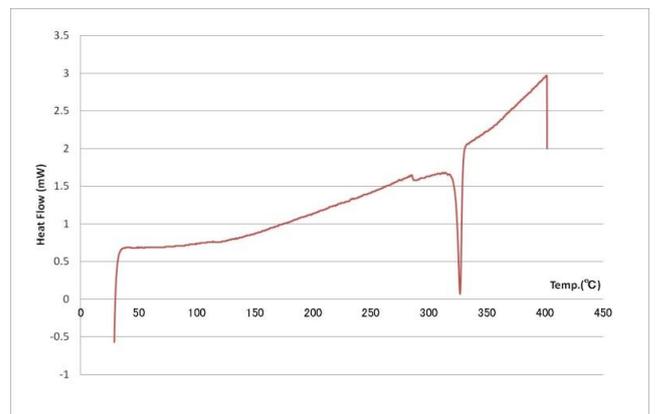
図 6-1-2 DSC 測定結果

今回の分析で 285°C と 326°C にピークがみられる。これより最表面層にある特殊ふっ素樹脂と主構成成分のふっ素樹脂が検出されたことがわかる。

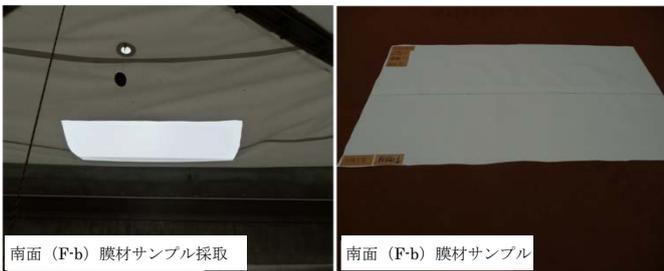
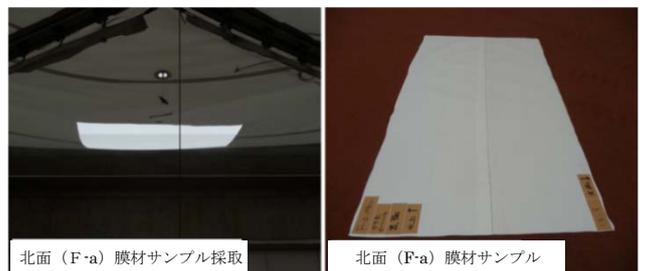
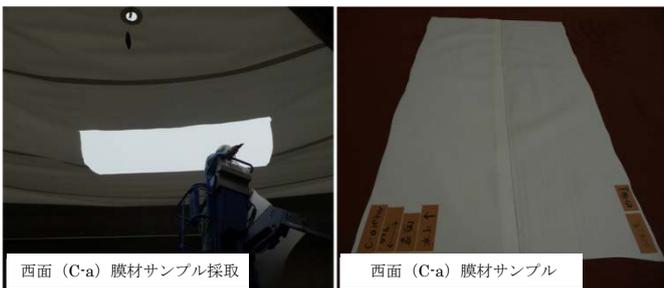
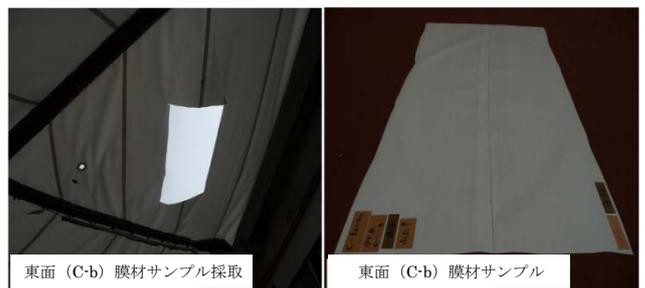
- ①引張強さの強度保持率の平均値は、タテ 62% (56～66%)、ヨコ 71% (66～77%) であった。ヨコ糸方向に比較してタテ糸方向の強度保持率が低い傾向にある。また設置方位に関しては西面と南面の保持率が低い傾向であった。
- ②破断伸び率の平均値は、タテ 5.9% (5.3～6.3%)、ヨコ 9.1% (8.0～11.0%) であった。
- ③引裂強さの強度保持率の平均値は、タテ 31% (28～33%)、ヨコ 34% (31～37%) と低下が大きく、引張強さと同じく西面と南面の保持率が低い傾向にある。
- ④接合部引張強さは、初期の接合部強さのデータが無いために、初期の母材強さに対する強度保持率で示している。接合部引張強さの強度保持率の平均値は(ヨコのみのデータ) 54% (43～63%) で、部位によるバラツキが大きく北面が最小値であった。現在のヨコ糸方向の残存強度と比較すると、約 76% の値である。
- ⑤接合部剥離強さの強度保持率の平均値は(タテのみのデータ)、89% (81～96%) で南面が最小値であったが、他の強度指標に比較すると、強度保持率の低下は少ない。
- ⑥試験結果からは、設置方位による差異が読み取れる様であり、南面及び西面の強度保持率が全体に低い傾向にある。

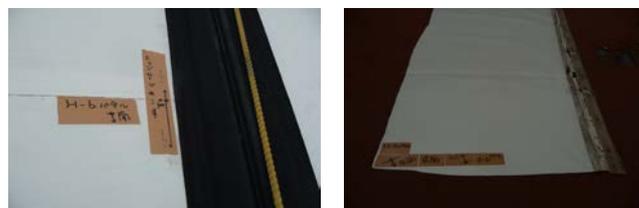
写真 6-2-5 膜定着部膜材 (H-b) サンプル

膜定着部の強度保持率は設計当時の初期定着部強度に対して約 60% 程度であり、膜本体の強度保持率 62% とほぼ同等であり、特に定着部に起因する特異な耐力低下は、確認されなかった。

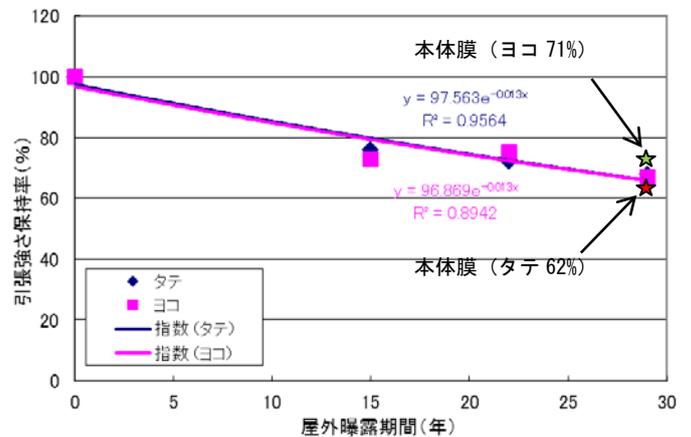
図 6-2-2 曝露試験台の経年劣化曲線と本体膜強度保持率

- ①曝露試験体の引張強さ強度保持率の平均値は、タテ 68%（67～69%）、ヨコ 67%（64～70%）であった。この結果から、15年目の結果（タテ 76%、ヨコ 73%）、22年目の結果（タテ 72%、ヨコ 75%）と比較して、緩やかに強度の低下が進んでいることが確認できる。
- ②曝露試験体の引張強さの強度保持率の平均値は、前頁の表6-2-1 本体膜一般部の試験結果（タテ 62%、ヨコ 71%）に比べるとタテで6%高く、ヨコで4%低いという僅かな差はあるものの、かなり良い対応を示している。
- ③曝露期間29年間での上記の強度保持率は、他の文献¹⁾との比較においてもほぼ妥当な数値であり、供用期間と膜材の強度保持率の一つの目安になると思われる。
- ④一般に曝露試験体には常時の膜張力に相当する一定かつ一方方向の張力しか作用しておらず、様々な外力負荷に曝される本体膜と比較すると劣化状況に差が出ることも考えられる。しかし、今回の結果では上述のように曝露試験体と本体膜は一定のパラツキの範囲で同等の保持率（低下率）であることが確認された。
- ⑤これは隣接設置する曝露試験体で、一定の信頼性で本体膜の健全性を十分にモニタリング出来る事を示唆している。
- ⑥また、膜材の経年の強度低下は、荷重や応力履歴よりは紫外線などのウエザリング要因の方がより影響が大きいとも推察される。

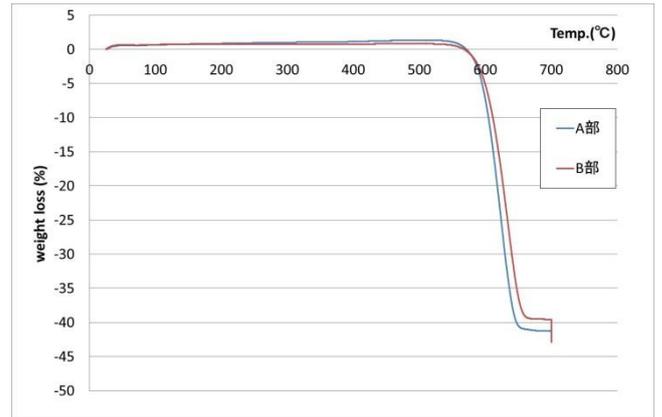
図 6-3-1 TG 測定結果 (膜+汚れ)

熱減量 (TG : 図 6-3-1) では A、B ともにふっ素樹脂の減量以外の結果は得られなかった。これは汚れの全量が少なく、減量も少ないため測定分解能外であった可能性が高い。しかし最終減量率をみると、汚れの多い B 部は A 部より減量率が小さく残留物が多い、且つ試験後試料が黒色を呈していた (A 部は白色) ため、700°C 以上の融点を持つ黒色残留物の存在が予測できた。

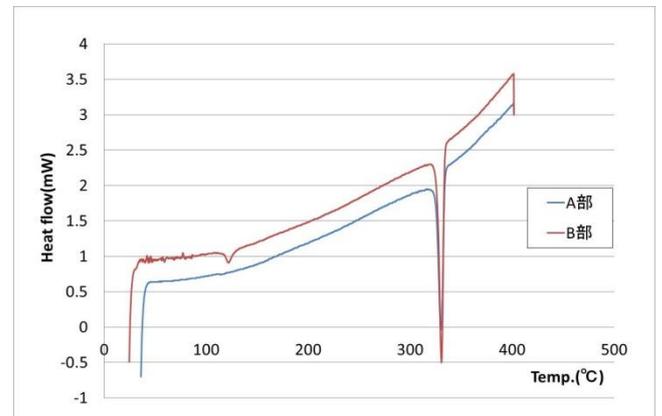
図 6-3-2 DSC 測定結果 (膜+汚れ)

DSC (図 6-3-2) からは B 部 (汚れ多) データで 400°C 以下でもピークがみられ、有機物の汚れの存在も推測された。

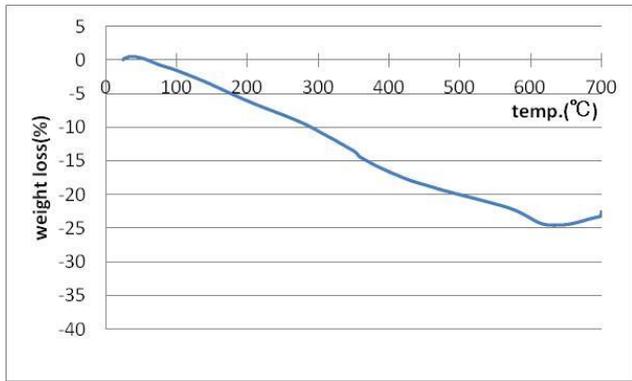
図 6-3-3 TG 測定結果(汚れのみ)

汚れは 700°C で約 25% 減量し、有機物 25%、無機物 75% の比率と推定できる。

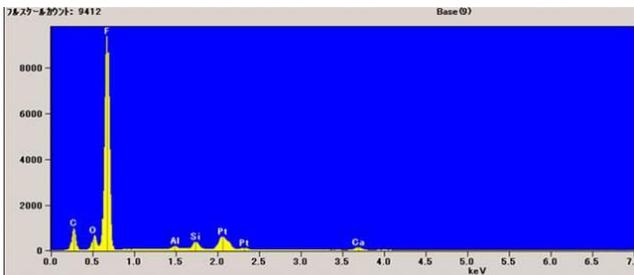
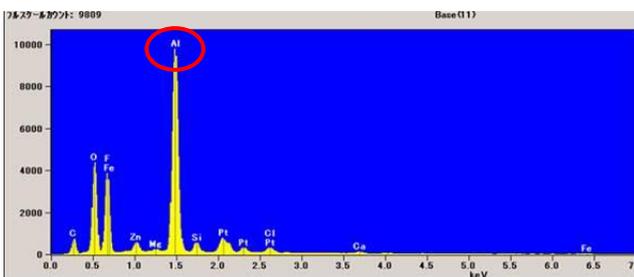
両試験とも付着が多い B 部からは付着の少ない A 部では微量にしか検出されないアルミ元素が多く検出された(図 6-3-4、6-3-5 参照)。

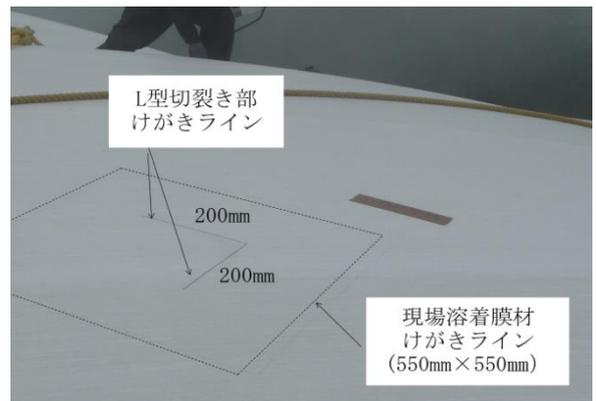
写真 7-1-1 損傷のけがきライン

L 字型補修実験は、図 7-1-1 に示す屋根中央南側パネルの膜面に両辺 200mm の L 字型をけがき(写真 7-1-1)、カッターにて切込みを入れた(写真 7-1-2)。この時の内圧は、30mmAq としたが、傷口が引裂き伝播していくことはなかった。

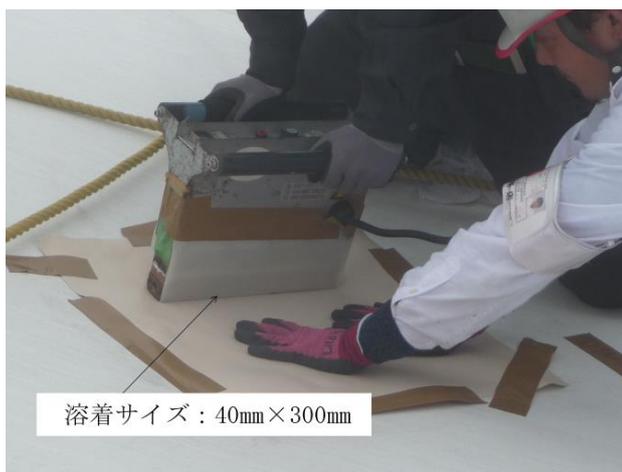
写真 7-1-3 溶着の状況①

膜面の補修は現場溶着機で上面から四周を順次溶着する方法で行った。最初の溶着時には、損傷部と補強膜材の隙間から常時空気が流出しており、非常に作業性が悪いが、2 周目からは安定した作業となった。最終的に 5 周(各周のオーバーラップ 10mm)の溶着で完了とした。一般に溶着幅は 75mm であるが、本試験では 2 倍の溶着幅を確保することとした。

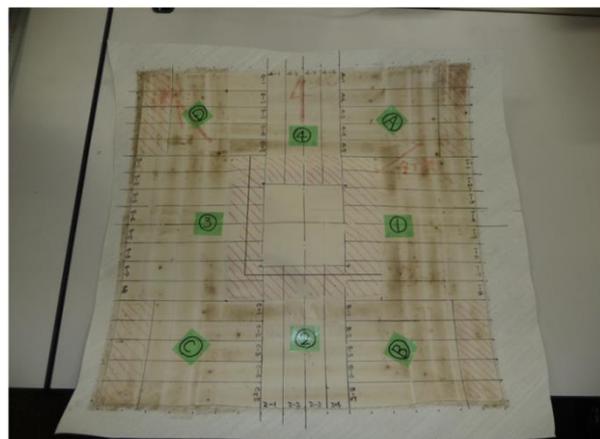
写真 7-1-6 剥離試験用サンプル試験体

現場溶着部分の信頼性を確認するため、すべての実験や検証終了後に補修部分をサンプリングして剥離試験を実施した。切り出したサンプルは、剥離試験用の卦書き（幅 30mm）を入れ、溶着部分の全面で行なった（写真 7-1-6）。

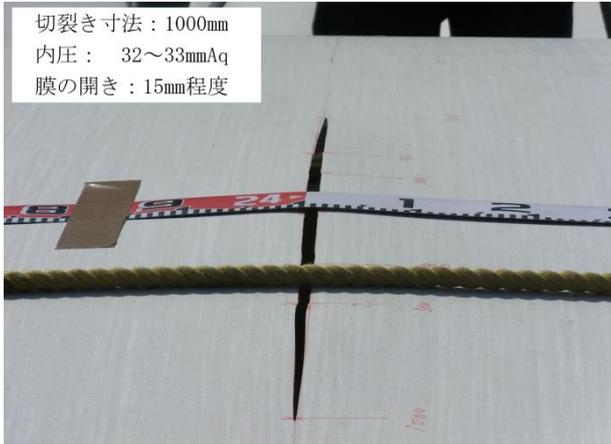
写真 7-2-1 切裂き 1000mm (開き 15mm 程度)

膜面を 300mm、500mm、1000mm、2000mm、3000mm とカッターで順次切裂き、その状況を観察した(写真 7-2-1～7-2-3)。

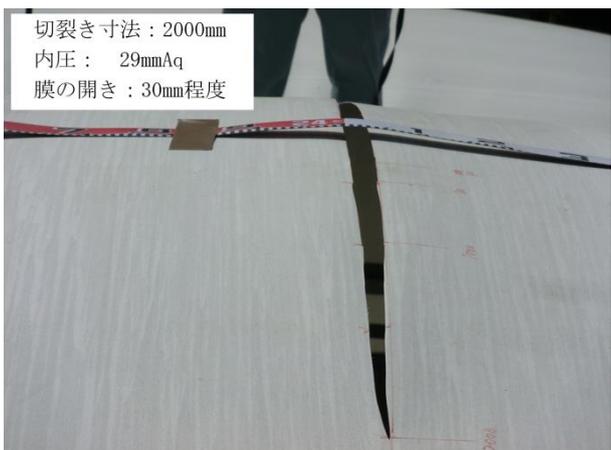
写真 7-2-2 切裂き 2000mm (開き 30mm 程度)

内圧 30mmAq 時の 3000mm の破損では、口の開きが 55mm 程度であり、損傷の両端は引裂き伝播することは無かったが、内圧を 40mmAq に上昇させると 10mm 程度裂けが進行した。

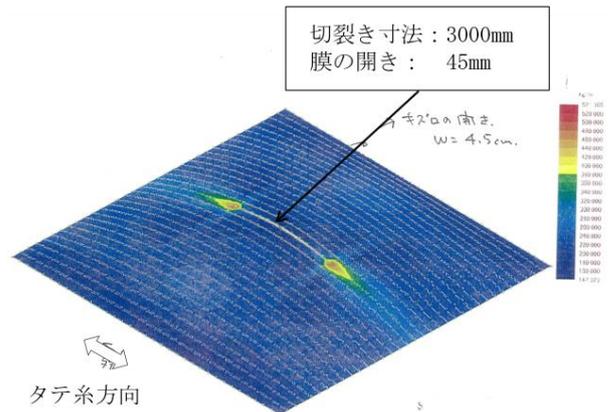
図 7-2-1 解析による状況の確認

この状態の解析を試みたが、解析上は口の開きが 45mm であり、ほぼ破損の状況が再現できた。また、前述の 40mmAq 昇圧時に引裂きが進行したことから、同一条件の解析結果と対応させることにより、引裂き進展発生の有無を解析的に推定する際の、参考指標を得ることができた。

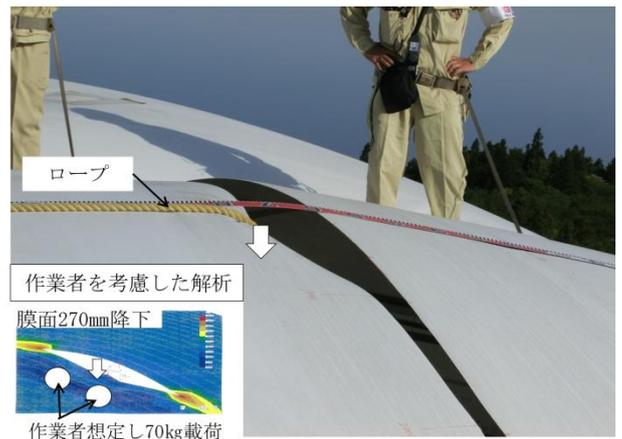
写真 7-2-4 作業者の安全性検証

引き続き、緊急時に損傷の生じた近傍で作業を実施する場合の安全性の検証を行った。事前に行った解析によれば、作業員 1 人の自重により生じる開口部の変形は、作業員がドーム内部に滑落することが懸念されるオーダーであった。

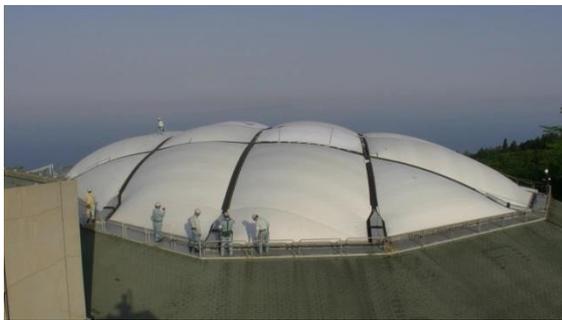
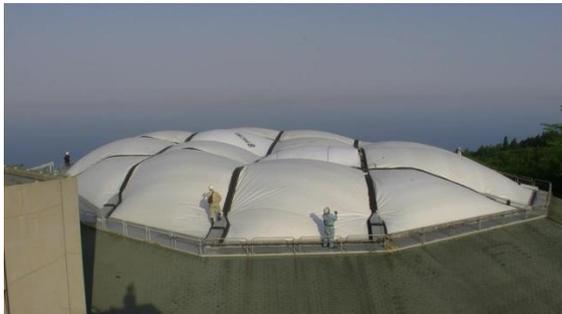
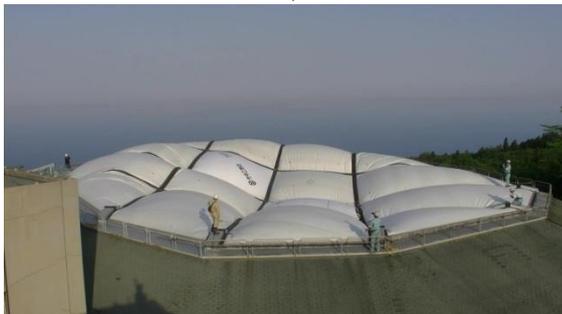
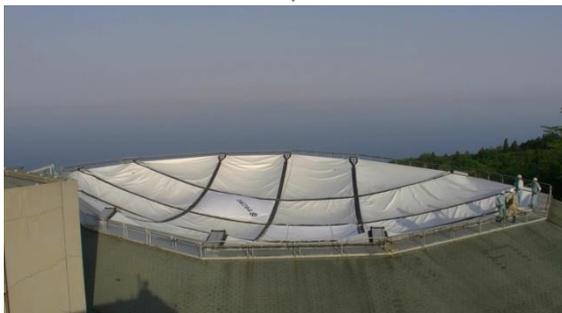
写真 8-1 インフレートからデフレートに至る過程の形状

本建物は建設後約 29 年を経て、その間数回のデフレートを経験している。今回観察したインフレート状態とデフレート状態の両モード間の全体的な移行過程は、建設当時とほぼ同様な形状を経て推移していたと判断された（写真 8-1、8-2）。

すなわち、長期間インフレート形状を維持していたことによる、ケーブルや取付け金物の「くせ」の様なもの形状推移過程において、特に大きな影響を与えていないと判断された。また、形状推移の過程において新たな膜材の異常や金物などからの異音の発生なども観察されなかった。
