# 膜構造建築物の信頼性に関する研究 (その1)

(膜材料の破壊性状の研究)

## 梗 概

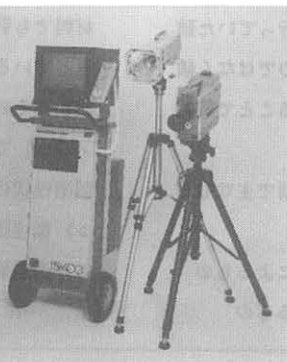
写真-7

写真-7: 高速度ビデオ
