膜構造建築物の信頼性に関する研究（その2）

（膜材料の破壊力学的考察）

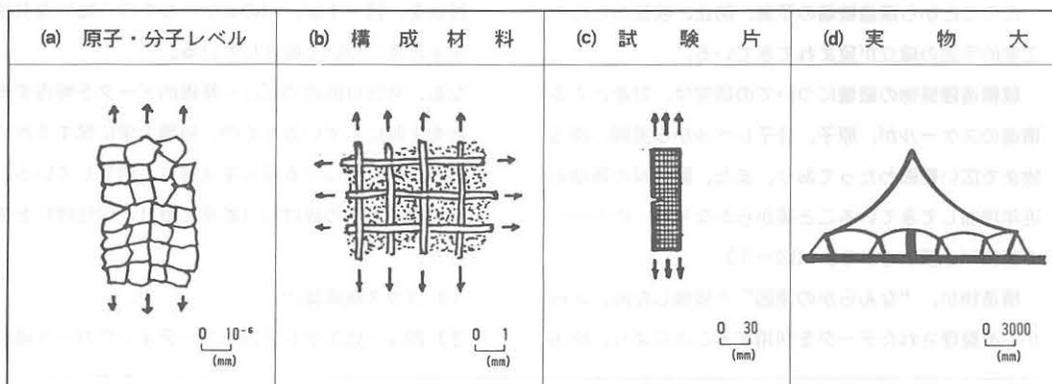
図-1 膜構造建築物の破壊研究モデルの大きさ

膜構造建築物の破壊についての研究は、対象とする構造のスケールが、原子、分子レベルから実際の構造物まで広い範囲わたっており、また、膜材料の種類も近年増加してきていること等からかなり多くのデータの蓄積が必要とされる。（図-1）

本稿は、破壊性状を体系的に論じるためにミクロ的そしてマクロ的なもの、さらには人の目ではとらえられない高速な現象をもとえられるため、近年性能向上、が著しい電子顕微鏡、高速度カメラ、レーザー技術を利用し、いくつかの破壊原因についての膜材料の破壊性状を、図-1(b)、(c)のスケールでの一軸方向引張による結果について報告している。

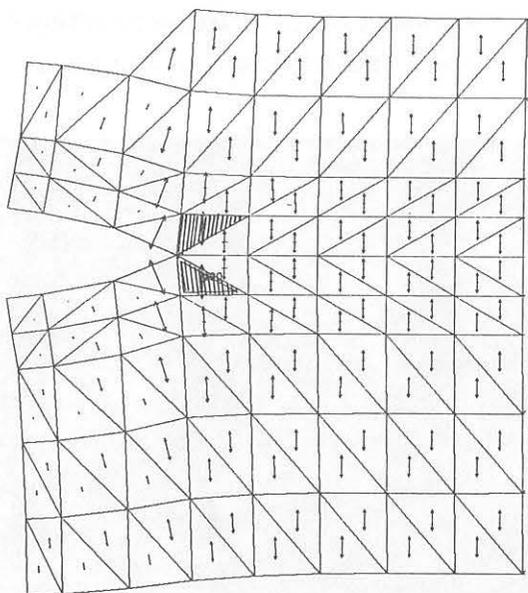
図-4 図-2の(a)部の拡大図

図-2、3は、膜面を三角形要素で分割し、解析したもので、2種類の欠損を有する膜材試験片の変形、及び応力分布を表している。これは、静的な弾性解析でありこれを破壊力学的な様々なファクターを厳密に考慮すると膜材料の繊維の幾何学的な大変形を考慮した弾性破壊解析が必要となる。この解析で難しい点は、膜材料の負荷荷重の大きさにより、膜材料繊維とコーティング材とが一体に挙動したり、また、別々に挙動したりするために構造のモデル化が複雑となることである。図-4と図-5はそれぞれ図-2の(a)部と図-3の(b)部の拡大図で、斜線部に最も大きな応力が生じている。図-6と7は欠損の形状による応力集中度を表したもので、欠損先端部の応力は、他と比較し、2倍以上の値を示している。

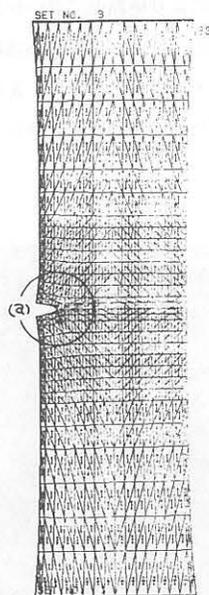
図-2 変形、応力分布図
(側部に欠損)

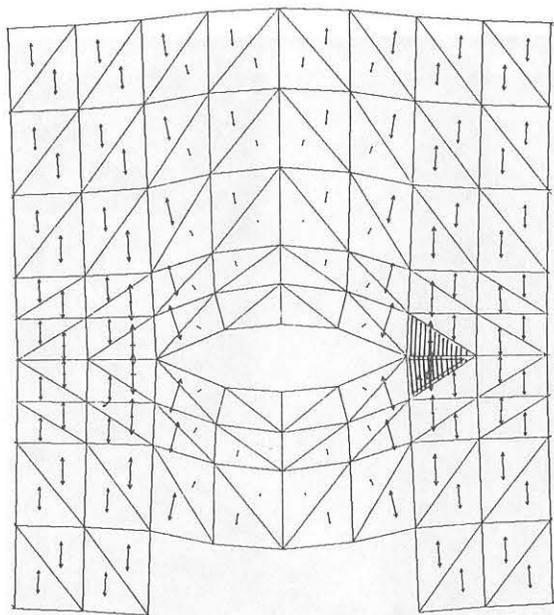
図-5 図-3の(b)部の拡大図

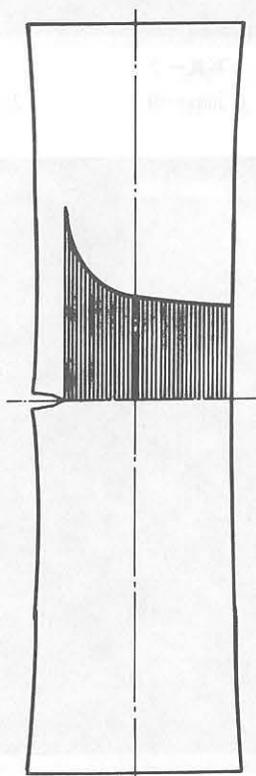
図-6 応力集中分布図

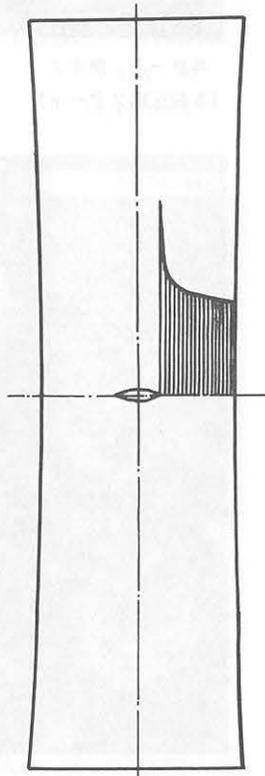
図-7 応力集中分布図

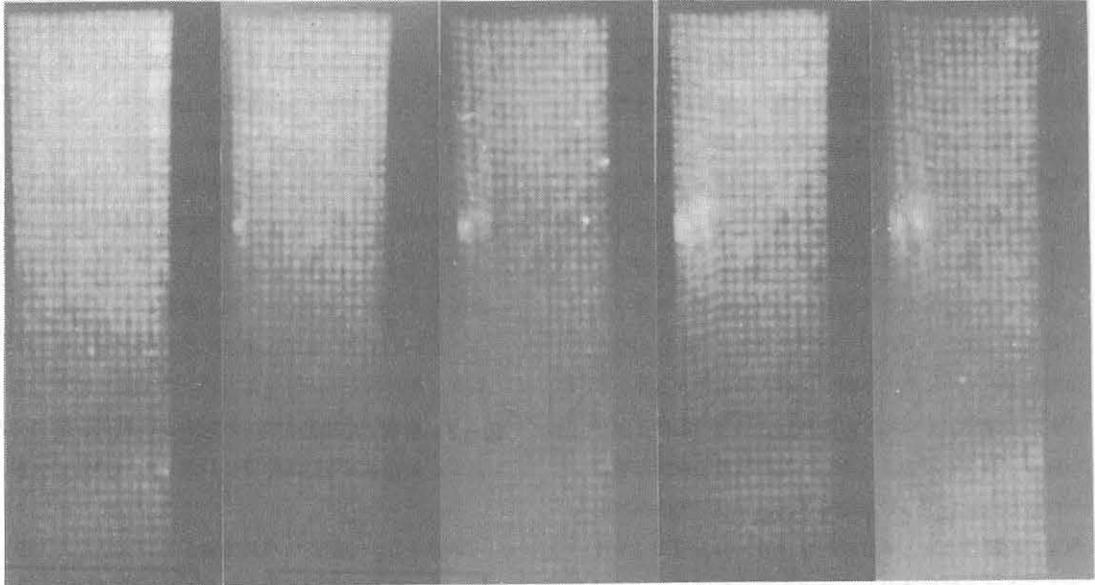
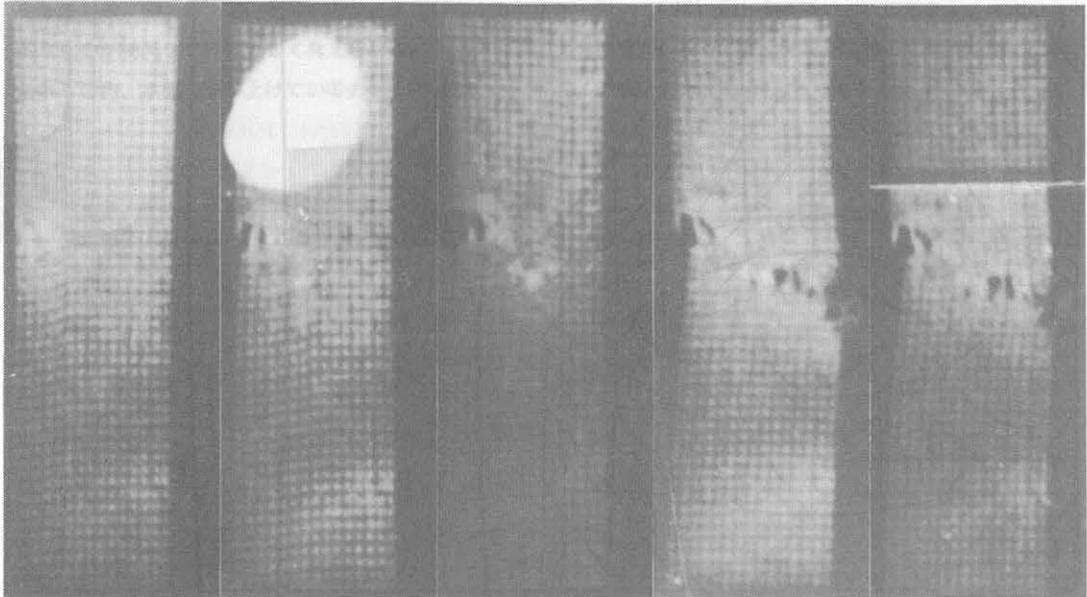
写真-1 無キズ
(き裂伝播スタート)

写真-2
1.36msec後

写真-3
2.72msec後

写真-4
4.08msec後

写真-5
5.44msec後

写真-6
6.8msec後

写真-7
8.16msec後

写真-8
9.52msec後

写真-9
10.88msec後

写真-10
12.3msec後

写真-1から10は、キズのないA種膜材のき裂伝播を表しており、き裂発生後約12.3msecの間の現象である。無キズの場合のき裂伝播の特徴は、キズがあるものより高速であることと、破壊ラインが水平の糸方向に対し、約 60° 程度の角度で生じることである。

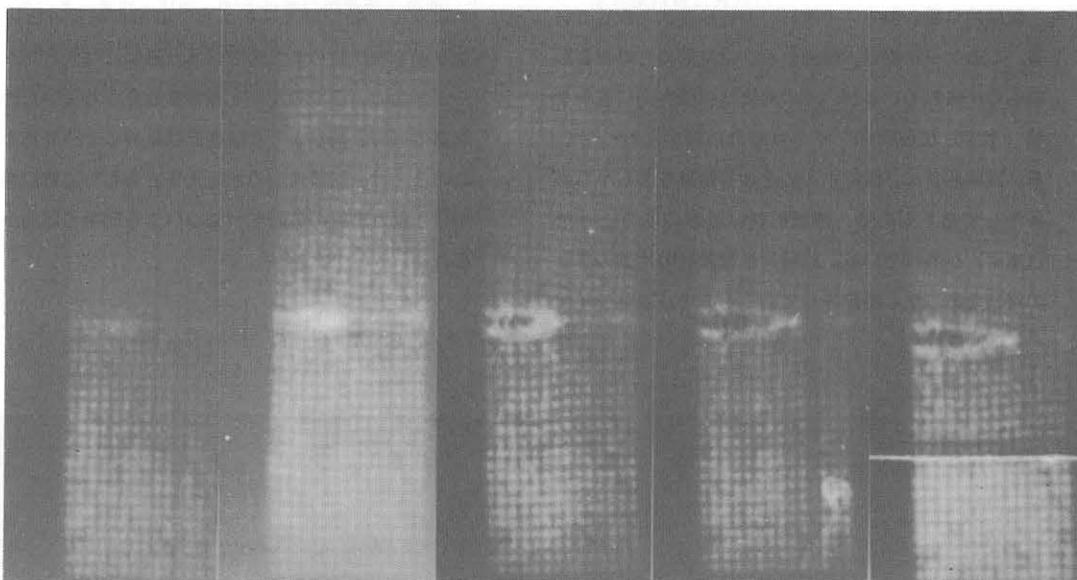
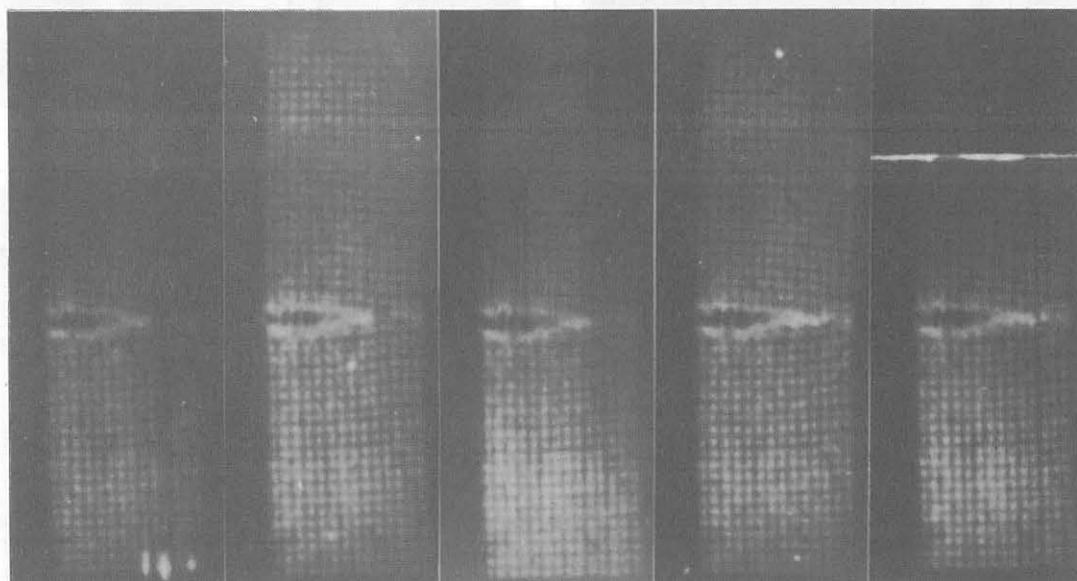
写真-11 1回折り
(き裂伝播スタート)

写真-12
4.38msec後

写真-13
9.72msec後

写真-14
14.58msec後

写真-15
19.44msec後

写真-16
24.31msec後

写真-17
29.17msec後

写真-18
34.03msec後

写真-19
38.89msec後

写真-20
43.75msec後

写真-11から20はA種膜材を1回だけ60° kgの力で3秒間折った場合のき裂伝播を表しており、き裂発生後、約43.75msecの間の現象である。特徴としては、破断ラインが折り曲げたラインと一致することで、この現象は折り曲げ角度が45°を越えるとこの傾向はな

くなる。これは、ガラス繊維が折られるというよりねじられるだけで、それほど大きなダメージが生じないため、無キズのものと同じような破壊性状を示すと考えられる。き裂伝播時の角度は、大きくなったり小さくなったりのくり返しで変化することが見られる。

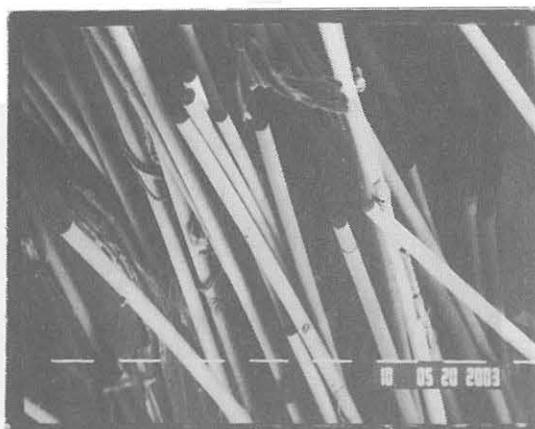
写真-23 図-10、(a)部の繊維 (×700)

写真-23、24は、図-10の○印の部分の繊維の破断面である。この破断面形状は、前述の試験片Cと異なり破断面には凸凹がほとんどないのが特徴で、引張りにより破断したものでなく、ナイフ等の鋭利なものにより人為的に破断したものである。

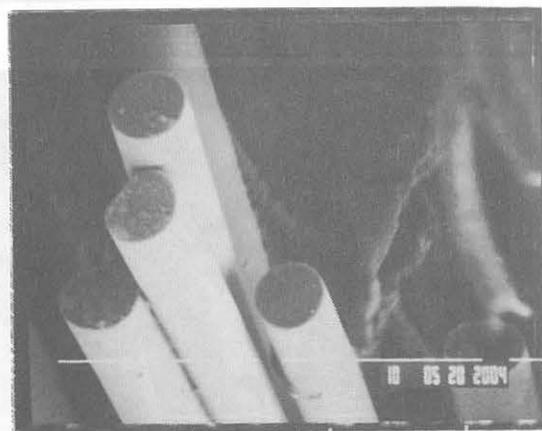
写真-24 図-10、(a)部の繊維破断面 (×3700)

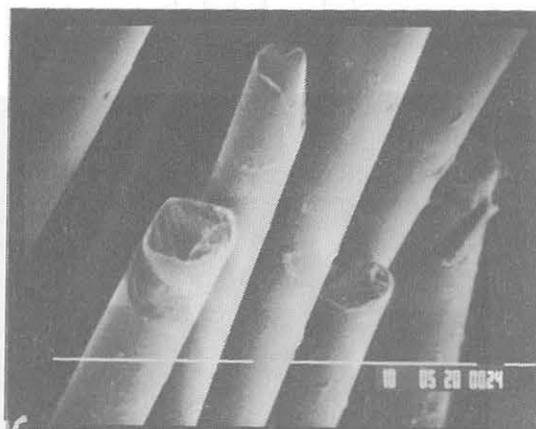
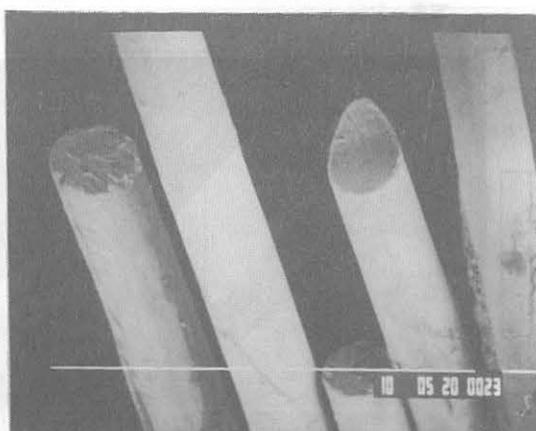
写真-25 コーティングされていない
ガラス繊維布 (×3700)

写真-26 コーティングされていない
ガラス繊維布 (×3700)

写真-25、26は、コーティングされていないガラス繊維布の引張破断による破断面で、繊維長手方向に対し、角度をもった面となっている。

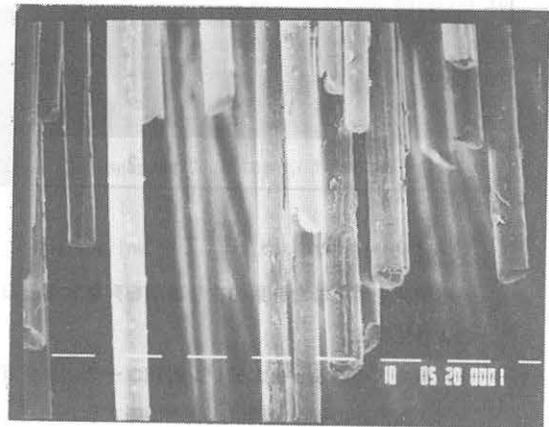
写真-28 コーティングされていないガラス繊維布の折り曲げられた破断面

写真-28は、1回折りされたコーティングされていないガラス繊維布の繊維先端を表している。また、写真-29は、四ふっ化エチレン樹脂コーティングされたガラス繊維布で、1回折られたものを引張試験したもので、両方とも破断面は同じような形状となっている。ただ、異なる点はコーティングされたものの破断面は1本1本方向がほぼそろっているのに対し、コーティングされていないものの方向は、様々ばらついていることである。

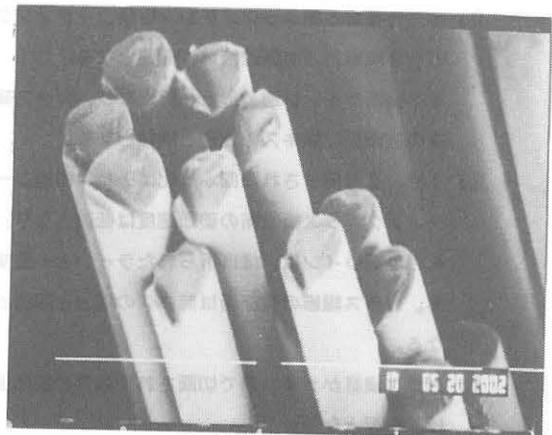
写真-29 四ふっ化エチレン樹脂コーティングガラス繊維布の折り曲げられた破断面
